## KJØRETØYKAMERA FMC AMOS

ORL0198700

Kamera, høyre gaffel, 51° High Bright LED

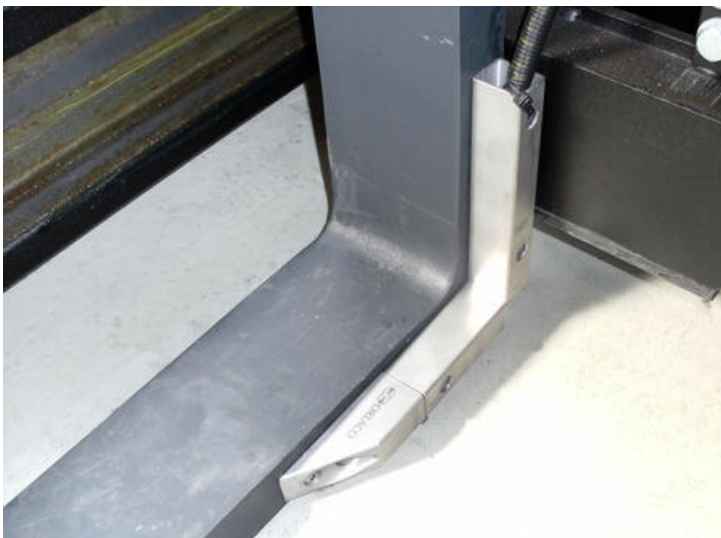
Plassering på innsiden av høyre gaffel.

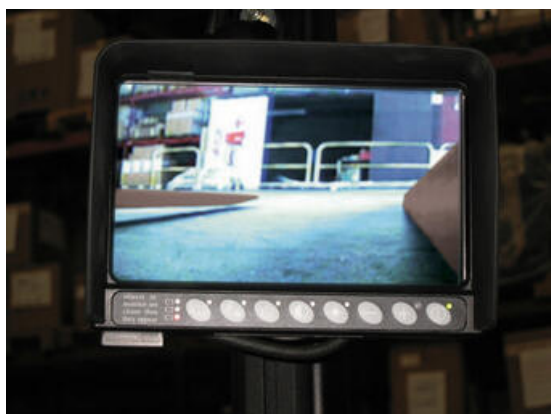
Noen installasjoner

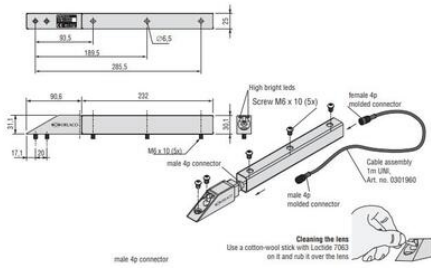
**Dimension**

**Electrical connection**  
**Art. No 0301960 Cable 1m UNI**  
 1 = Coax core = Video Signal  
 2 = Coax Shielding = Video GND  
 3 = Red = 12V/DC  
 4 = Black = 0V  
 Shielding = N.C.
