## KJØRETØYKAMERA FMC AMOS

ORL0198700

Kamera, høyre gaffel, 51° High Bright LED

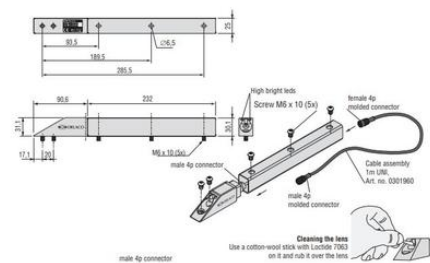
Art. No 0301960 Cable 1m UNI

| 1 = Coax core | = Video Signal |
| 2 = Coax Shielding | = Video GND |
| 3 = Red | = 12V/DC |
| 4 = Black | = 0V |
| Shielding | = N.C. |
